浙江广厦建设职业技术大学（木雕小镇校区）雕塑学院地块土壤污染状况初步调查报告
（公示稿）

浙江东阳崇学科技开发有限公司

二〇二三年十二月

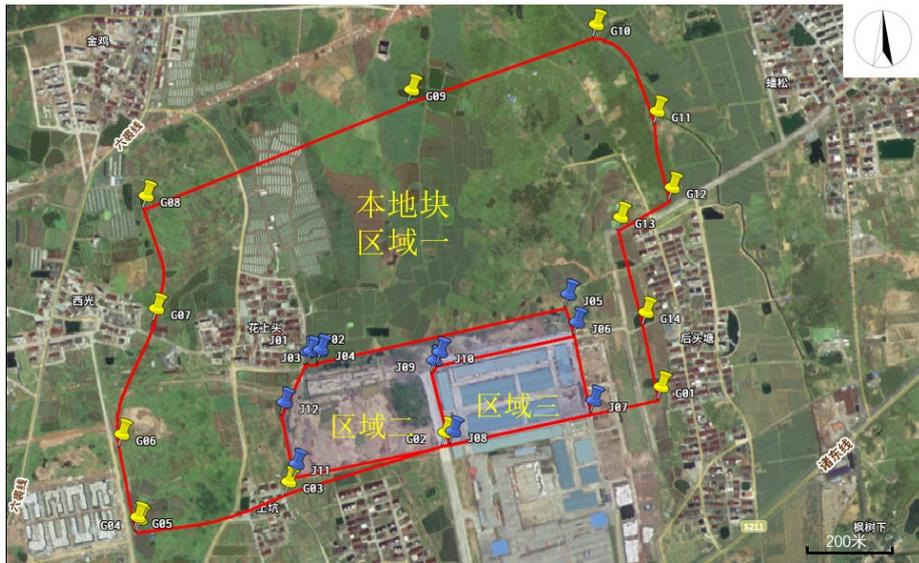
图 2-2 调查范围及拐点分布图

浙江广厦建设职业技术大学（木雕小镇校区）雕塑学院，位于东阳市六石街道广福东街金华海关东阳市监管点北侧，东至环镇东路，南至水明街，西至紫金北路，北至北五路，地块总面积 880829 m²。本次调查范围为地块区域一，面积为 721993m²。地块边界拐点坐标见表 2-1，调查范围（红线）见图 2-1。

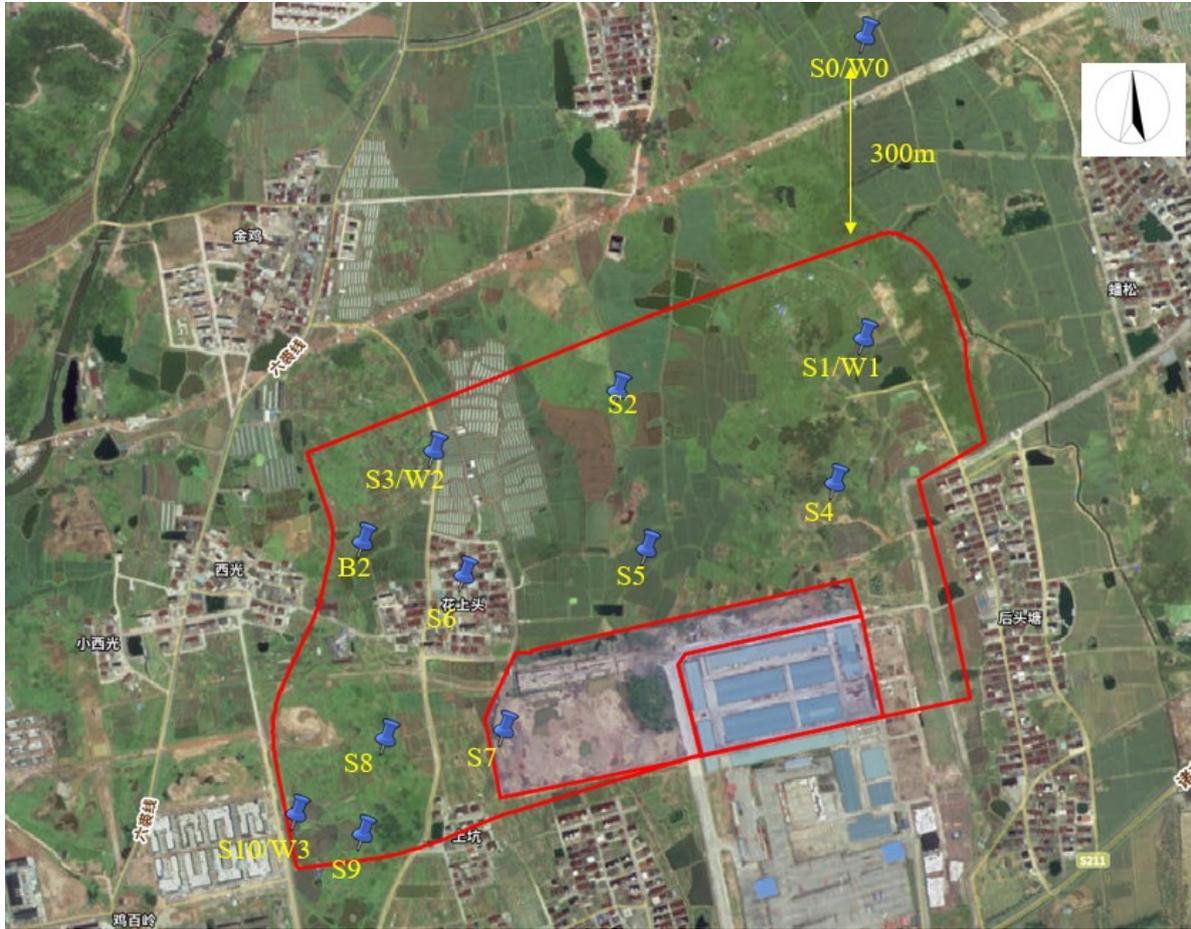
图 3.1-1 本次场地调查采样布置图

采样区块	布点编号	布点位置	经度	纬度	布点依据
地块内	S1/W1	东北角（柱状土/地下水）	120°21'07.5599"	29°19'15.5893"	地块上游了解林地土壤状况，兼顾地下水
	S2	北侧（表层土）	120°20'51.7982"	29°19'12.6295"	了解农用地土壤状况
	S3/W2	西北角（柱状土/地下水）	120°20'39.8649"	29°19'09.2378"	避开开挖区域了解农用地土壤状况，兼顾地下水
	S4	东侧（表层土）	120°21'05.7414"	29°19'07.4652"	了解农用地土壤状况
	S5	中央（柱状土）	120°20'53.6734"	29°19'03.6862"	避开开挖区域了解农用地土壤状况
	S6	西侧（表层土）	120°20'41.9532"	29°19'02.2157"	了解花上头村土壤状况
	S7	南侧（表层土）	120°20'44.5054"	29°18'53.5431"	了解农用地土壤状况
	S8	西南角（柱状土）	120°20'36.9239"	29°18'53.0236"	了解西南角木雕小镇对本地块土壤影响
	S9	西南角（柱状土）	120°20'35.4922"	29°18'47.6122"	了解西南角木雕小镇对本地块土壤影响

S10/W3	西南角（柱状土/地下水）	120°20'31.2373"	29°18'48.7837"	了解西南角木雕小镇对本地块土壤影响
	B2	西侧水塘（地表水）	120°20'35.4162"	29°19'04.1075"	了解水塘水质状况
对照点	S0/W0	地块东北侧（柱状土/地下水）	120°21'07.6773"	29°19'32.6059"	位于地块上游

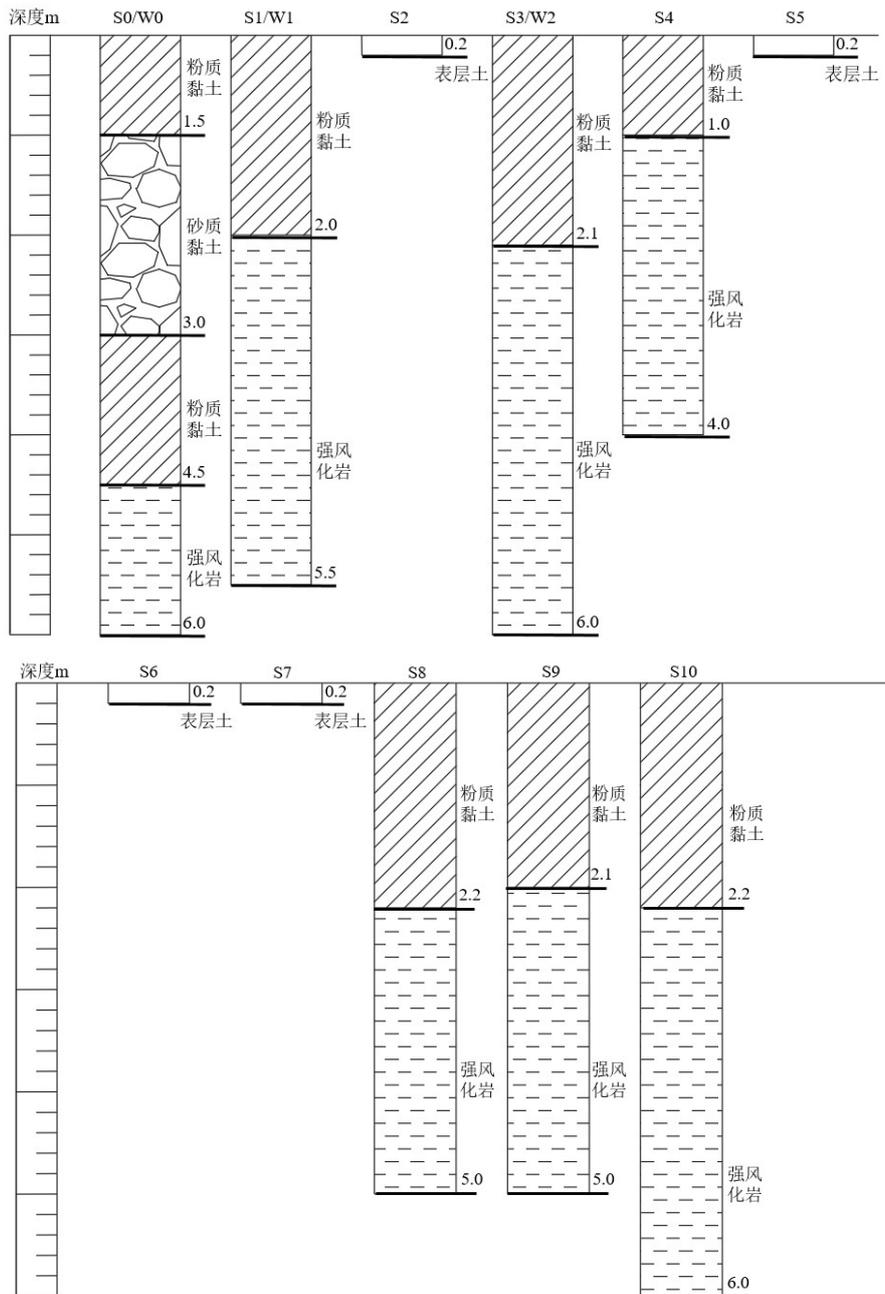
图 7.1.1-1 土层柱状图

本次调查现场钻孔取样后，现场检测人员根据钻取出的土壤岩芯情况，记录调查深度范围内的土层情况，并现场填写土壤采样原始记录表。本次调查地块内的土层从上至下依次涉及粉质黏土、砂质黏土、强风化岩，地下土层情况与地勘一致。

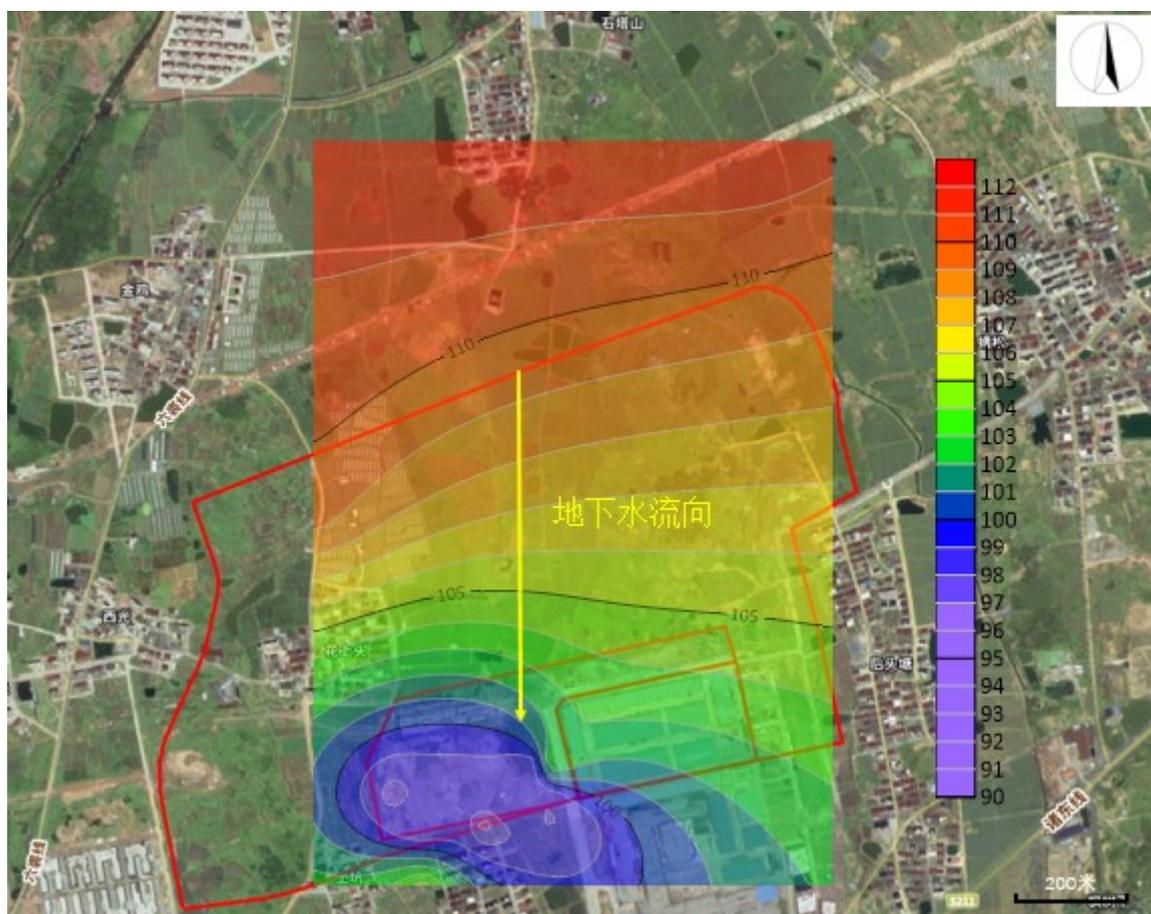
图 7.1.1-1 土层柱状图

监测井号	井深 (m)	地面高程 (m)	水位埋深 (m)	水位高程 (m)
W1	5.5	110.15	0.72	109.43
W2	6.0	110.45	0.94	109.51
W3	6.0	106.44	1.86	104.58
W0	6.0	112.93	1.01	111.92

根据本次地块调查期间地块内采样点位测得地下水埋深，结合地块地形以及地勘资料判断，本地块地下水整体流向为由北向南，地下水流向图如下：
